# RESTAURO CONSERVATIVO DEL CAMPANILE DELLA CHIESA PARROCCHIALE DI VEROLAVECCHIA

## RELAZIONE DESCRITTIVA DEGLI INTERVENTI E SCHEDE TECNICHE

## RELAZIONE TECNICA

PARROCCHIA DEI SS. PIETRO E PAOLO APOSTOLI,  
VEROLAVECCHIA, BRESCIA.

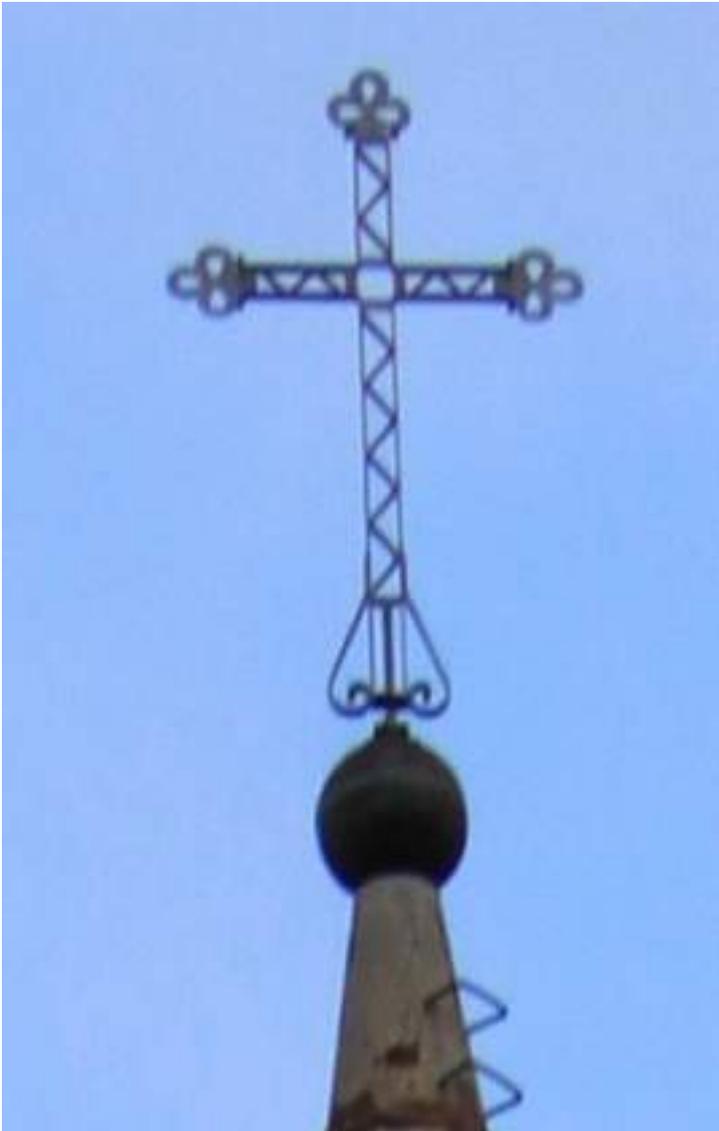
**A**

Patologia di degrado: DEPOSITO SUPERFICIALE

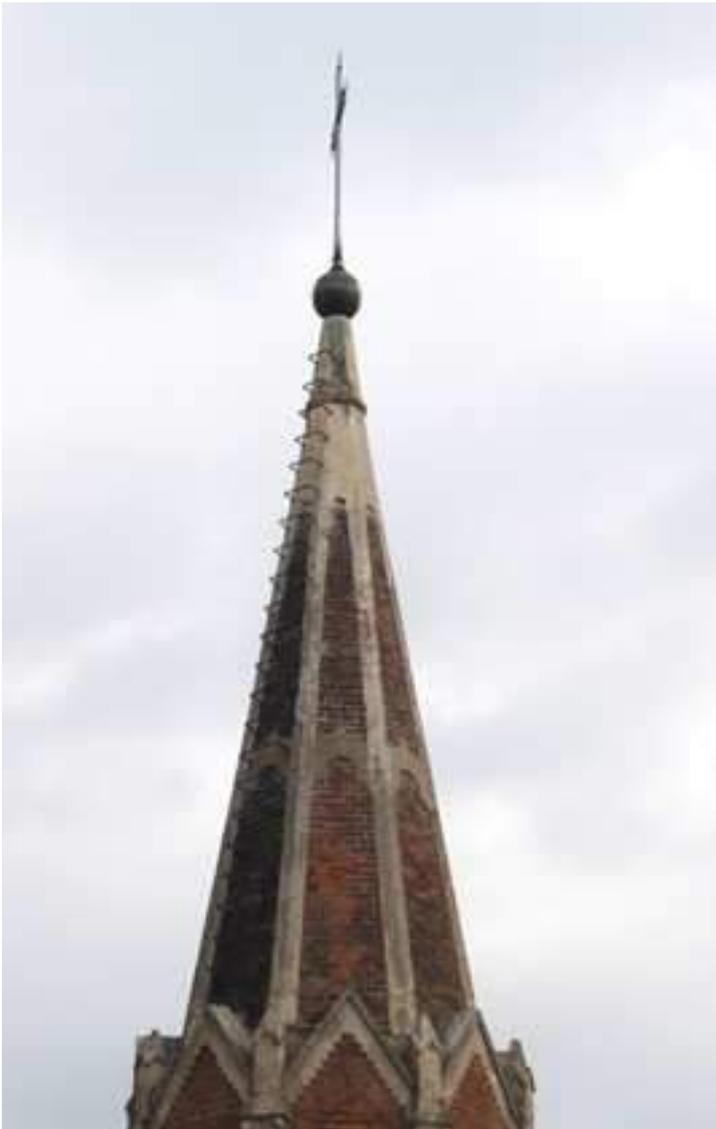
**B**

Patologia di degrado: **OSSIDAZIONE – CORROSIONE**

L'ossidazione si presenta in modo generalizzato su tutto l'elemento. La corrosione è visibile nelle zone di fissaggio alla muratura di supporto.

- **OSSIDAZIONE:** il fenomeno è presente su tutti gli scalini ed ha comportato il progressivo annerimento del materiale ferroso e macchie di ruggine ad andamento verticale sulla muratura e sulle modanature.
- **CORROSIONE:** tale fenomeno è presente nei punti in cui gli scalini si inseriscono nella muratura. Ciò ha comportato il deperimento del materiale ferroso per riduzione della sezione resistente al punto da renderne pericoloso l'utilizzo.

Il fenomeno di degrado ha compromesso seriamente la possibilità di utilizzo della scala, inoltre essa ha perso la sua funzione originaria in quanto non è più rispondente alle più elementari norme in materia di sicurezza. Pertanto si ritiene di rimuovere i manufatti prestando massima attenzione alla muratura sottostante, che dovrà essere risarcita con malta idraulica del tutto simile alla malta utilizzata per la ristilatura dei giunti.

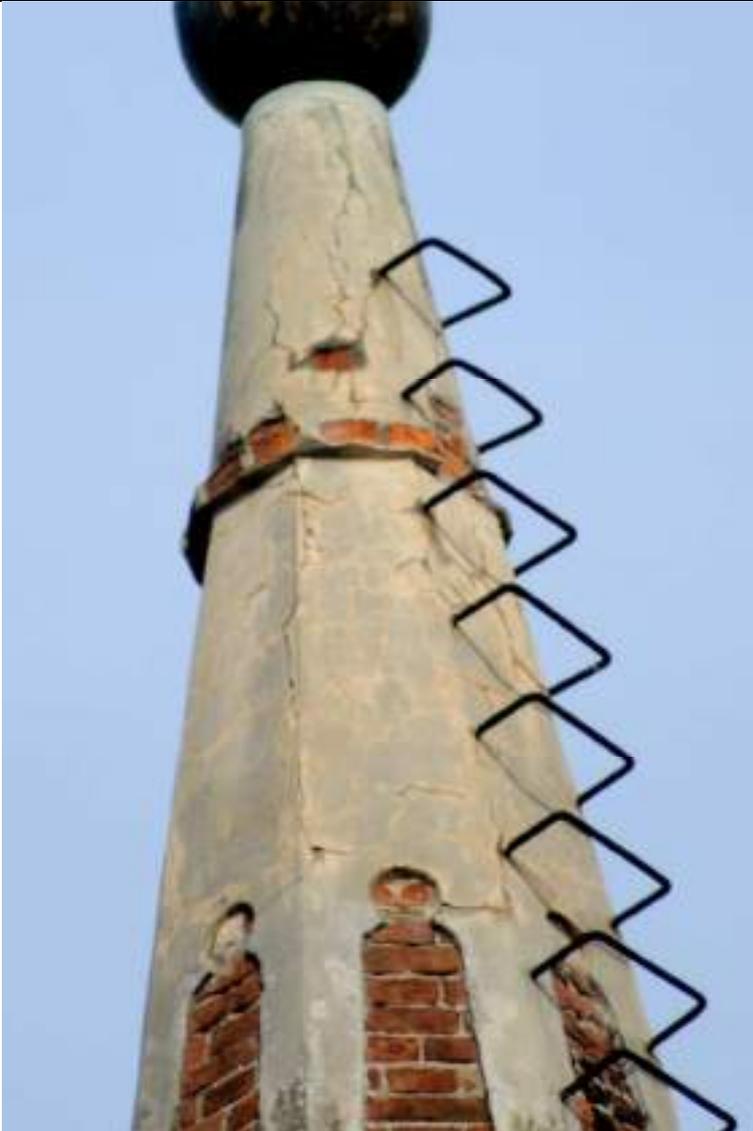
**C**

Patologia di degrado: FESSURAZIONE  
DISTACCO

Rappezzo o ricucitura eseguiti con materiale incongruo o non compatibile che risulta non coerente con il materiale limitrofo, causando distacchi, fessurazioni e cavillature.

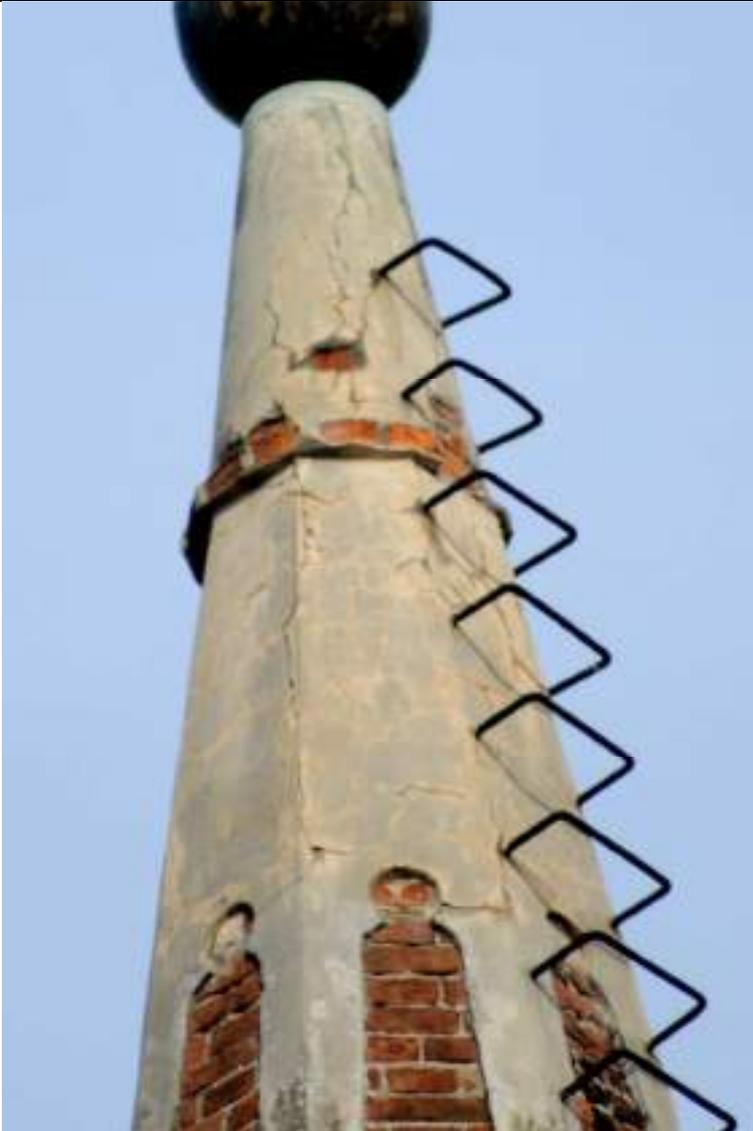
**C**

Patologia di degrado: FESSURAZIONE  
DISTACCO

Rappezzo o ricucitura eseguiti con materiale incongruo o non compatibile che risulta non coerente con il materiale limitrofo, causando distacchi, fessurazioni e cavillature.

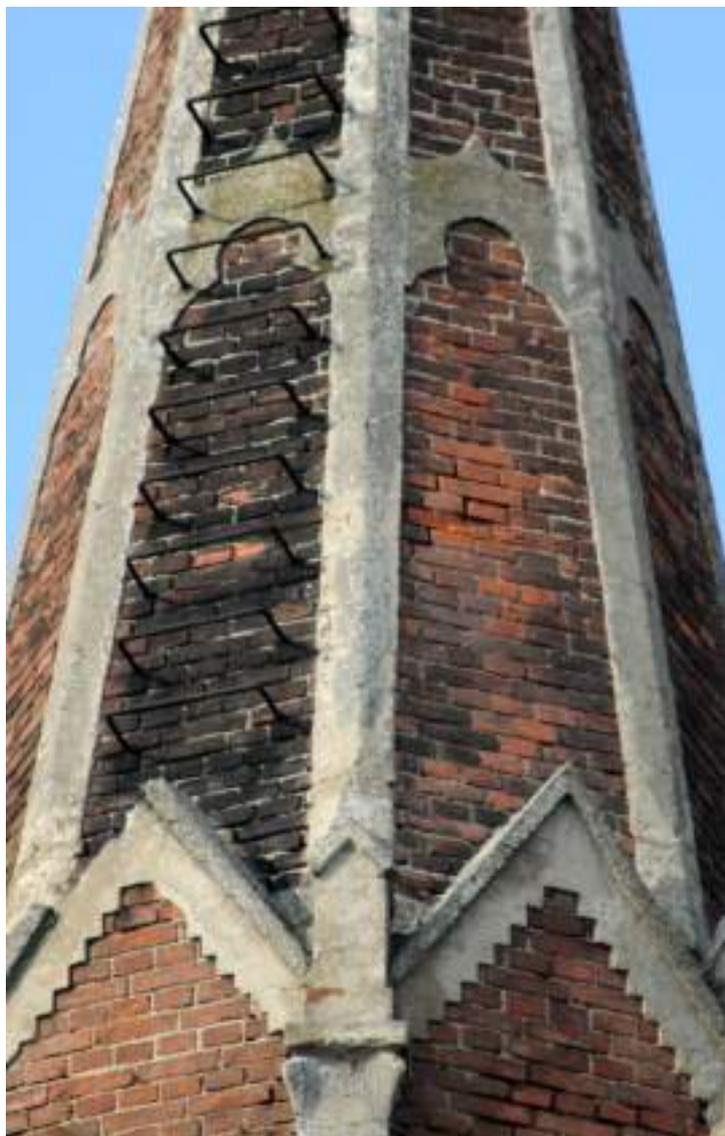
**D**

Patologia di degrado: **SCONNESSIONE DIFFERENZIALE DELLA MURATURA IN MATTONI**  
**INCROSTAZIONE SUPERFICIALE (LATO SUD-OVEST)**

- **SCONNESSIONE DIFFERENZIALE DELLA MURATURA IN LATERIZIO**: disgiunzione del paramento in mattoni innescata a seguito dell'evento calamitoso verificatosi nel 1994 (tromba d'aria e fulmine). La conseguenza più grave di tale fenomeno è la polverizzazione dei giunti di malta cementizia;
- **INCROSTAZIONE SUPERFICIALE**: accumulo di impurità di varia natura: fuliggine originatasi a seguito del fulmine, polveri sospese in atmosfera, terriccio, ecc; che ha pigmentato la superficie della muratura in mattoni in modo generalizzato sullo spicchio nella quale è inserita la scala in ferro, che ha svolto la funzione di conduttrice elettrica della scarica, ed in modo puntuale sugli spicchi limitrofi.

- *INCROSTAZIONE SUPERFICIALE*: il fenomeno è innescato dall'evento calamitoso del 1994, che ha causato l'accumulo di cenere e fuliggine, con ritenzione delle impurità accentuata dalle caratteristiche proprie del materiale.

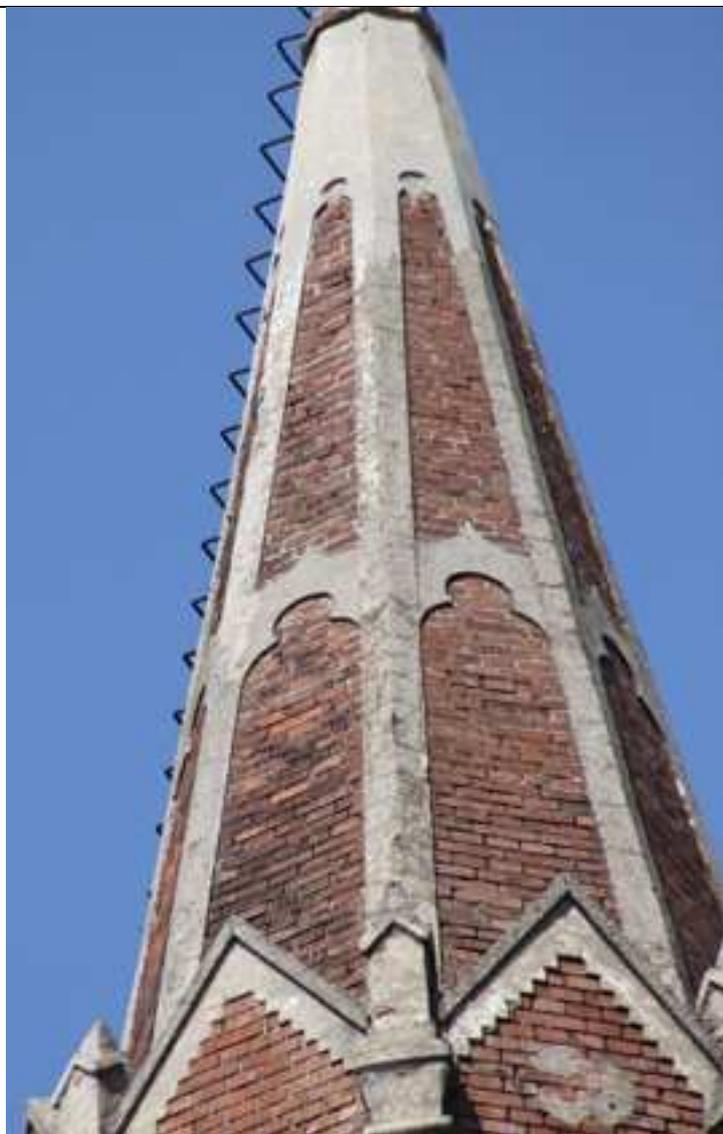
**E**

Patologia di degrado: FESSURAZIONE  
POLVERIZZAZIONE

La fessurazione si presenta in modo generalizzato sugli elementi.

Fessurazioni e fratturazioni superficiali del conglomerato cementizio con conseguente perdita di materiale sotto forma di polverizzazione e sgretolamento.

Successivamente si procederà alla riadesione delle parti applicando a spatola della resina epossidica bicomponente tissotropica, l'applicazione del prodotto dovrà garantire il completo riempimento delle fessure. Dopo tale operazione si provvederà alla regolarizzazione dei manufatti con rasante a grana fine monocomponente, inerti selezionati con granulometria massima 2 mm ad elevato potere di aggrappo e bassa permeabilità all'anidride carbonica, al vapore ed all'acqua.

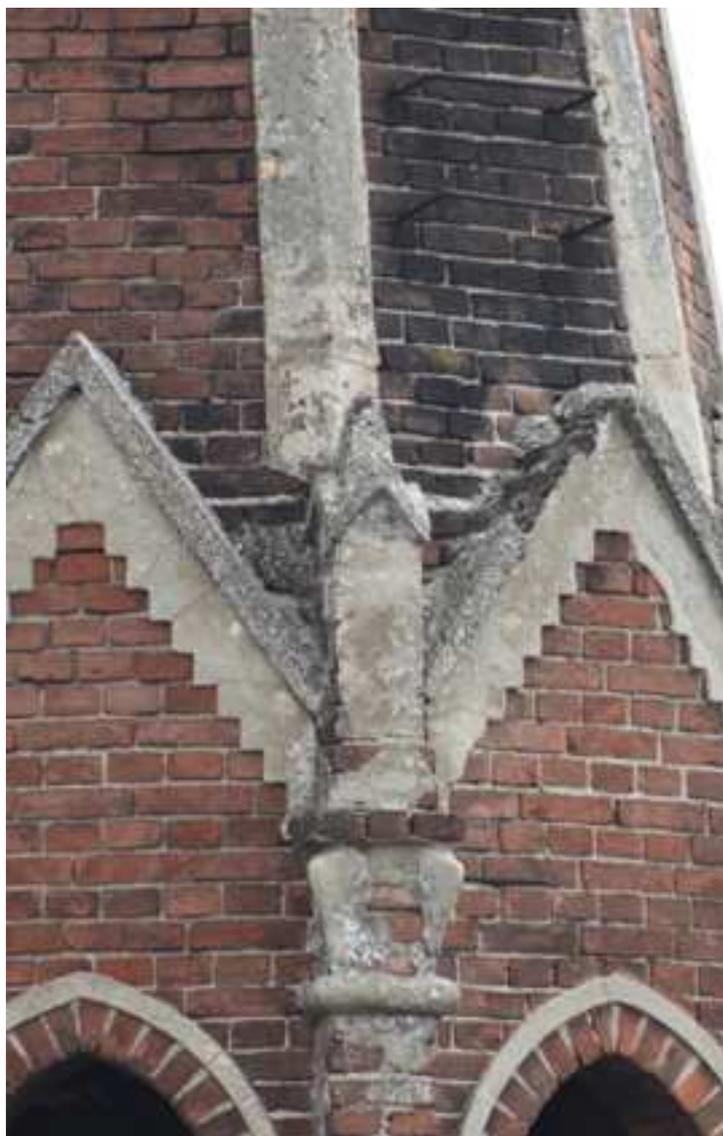
**F**

Patologia di degrado: **MANCANZA**  
**FRATTURAZIONE**  
**INFESTAZIONE DI MACROORGANISMI VEGETALI**

- **MANCANZA**: caduta e perdita di parti rilevanti dell'elemento, in particolare la copertura del timpano sullo spicchio sud-ovest, posto ai piedi della scala in metallo per effetto di evento calamitoso;
- **FRATTURAZIONE**: fessurazioni con conseguente perdita di materiale sotto forma di polverizzazione e sgretolamento del conglomerato cementizio;
- **INFESTAZIONE DI MACROORGANISMI VEGETALI**: colonizzazione di essenze vegetali erbacee che si manifesta in modo puntuale sulle zone di accumulo di terriccio e polveri.

- **MANCANZA**: la perdita di materiale cementizio è causata principalmente dall'evento calamitoso risalente al 1994 (tromba d'aria e fulmine).
- **FRATTURAZIONE**: la fratturazione è causata dall'evento calamitoso sopraccitato e dall'azione disgregante degli agenti atmosferici (nebbia e vento). Altra causa è individuabile nelle tensioni interne derivate dal ciclo gelo-disgelo.

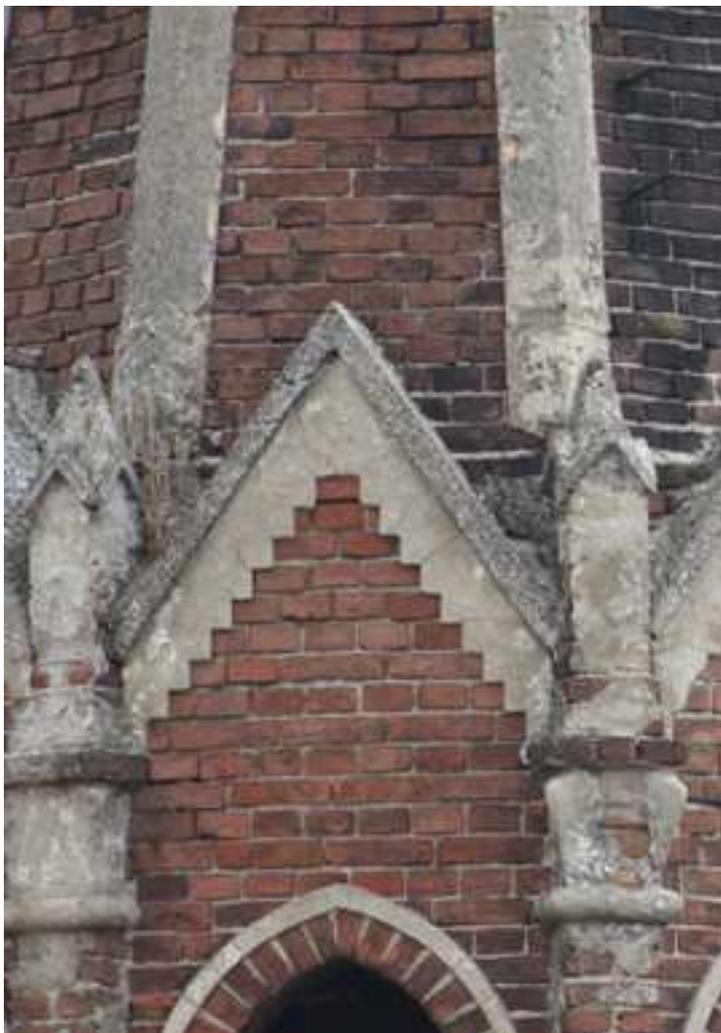
G

Patologia di degrado: FRATTURAZIONE  
DISGREGAZIONE

La fratturazione su manifesta in modo puntuale su alcuni elementi particolarmente degradati;

- **FRATTURAZIONE:** fessurazioni con conseguente perdita di materiale sotto forma di distacco;
- **DISGREGAZIONE:** fenomeno di perdita di consistenza del materiale che si manifesta tramite sgretolamento.

- **FRATTURAZIONE E DISGREGAZIONE:** Tali fenomeni sono stati principalmente innescati dall'evento calamitoso avvenuto nel 1994 (tromba d'aria e fulmine). Altre cause sono dovute all'azione disgregante degli agenti atmosferici (acqua e vento) e alle tensioni interne derivate dal ciclo gelo-disgelo.

Successivamente si procederà alla riadesione delle parti applicando a spatola della resina epossidica bicomponente tissotropica, l'applicazione del prodotto dovrà garantire il completo riempimento delle fessure.

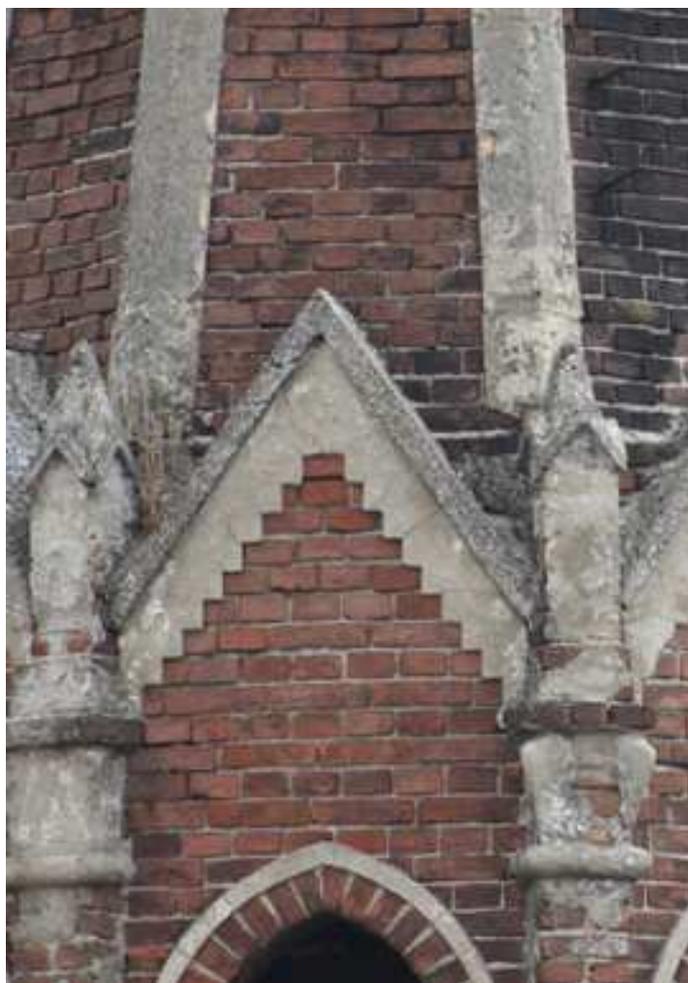
**H**

Patologia di degrado: FESSURAZIONE

La fessurazione si presenta in modo generalizzato sugli elementi.

Fessurazioni e fratturazioni superficiali del conglomerato cementizio con conseguente perdita di materiale sotto forma di polverizzazione e sgretolamento.

Successivamente si procederà alla riadesione delle parti applicando a spatola della resina epossidica bicomponente tissotropica, l'applicazione del prodotto dovrà garantire il completo riempimento delle fessure. Dopo tale operazione si provvederà alla regolarizzazione dei manufatti con rasante a grana fine monocomponente, inerti selezionati con granulometria massima 0,5 mm ad elevato potere di aggrappo e bassa permeabilità all'anidride carbonica, al vapore ed all'acqua.

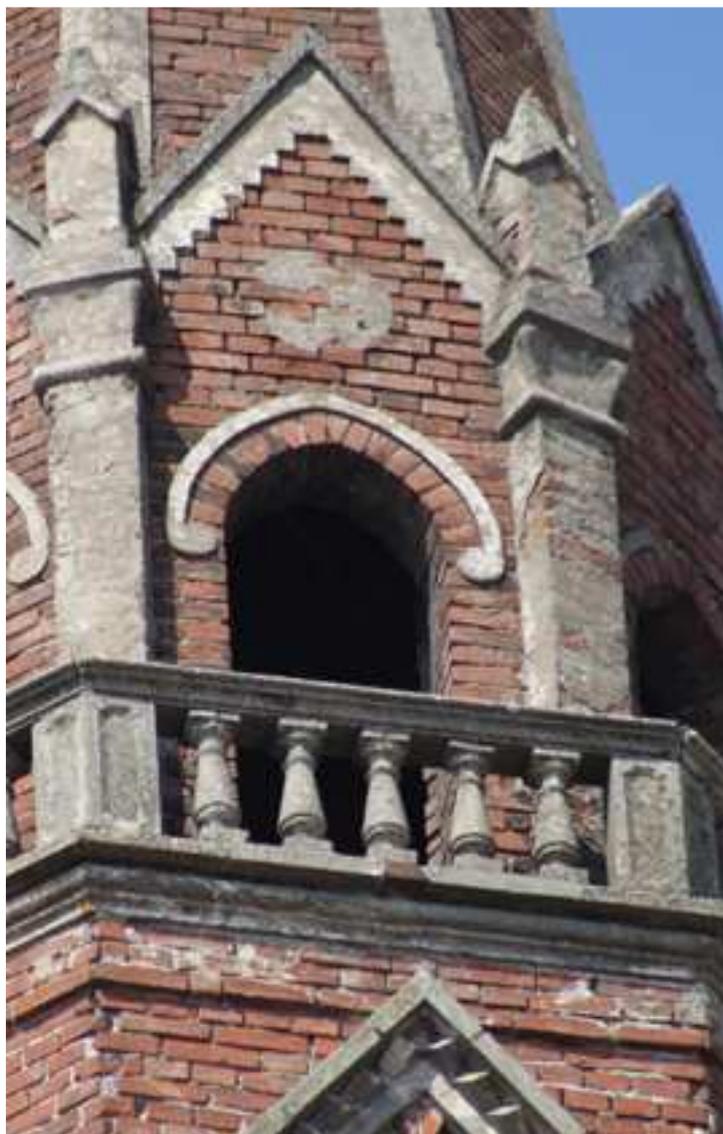
I

Patologia di degrado: POLVERIZZAZIONE

Il degrado dell'elemento costruttivo è tale da renderne inopportuno il restauro, pertanto si procederà alla rimozione del residuo esistente, mediante spazzole metalliche facendo molta attenzione a non incidere sul supporto in laterizio. Bagnatura e successivo consolidamento della muratura mediante applicazione a pennello fino a rifiuto di silicato di etile solo su murature perfettamente asciutte.

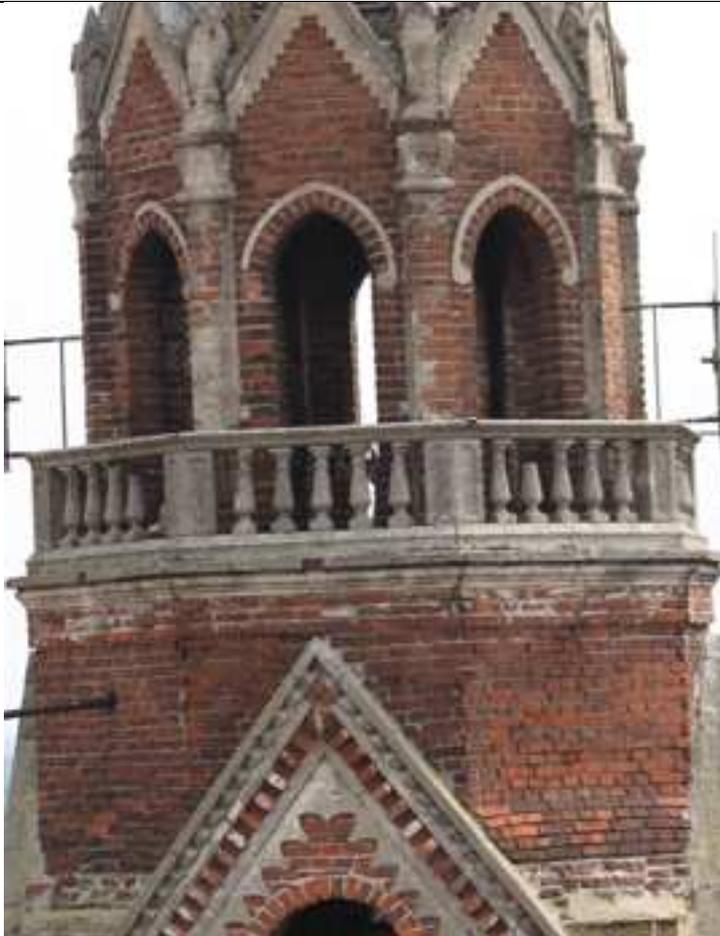
J

Patologia di degrado: MANCANZA  
FRATTURAZIONE

La mancanza si manifesta in modo puntuale su alcuni elementi particolarmente degradati.

- **MANCANZA:** caduta e perdita di parti rilevanti dell'elemento;
- **FRATTURAZIONE:** fessurazioni con conseguente perdita di materiale sotto forma di polverizzazione e sgretolamento del conglomerato cementizio.

- **MANCANZA:** la perdita di materiale cementizio è causata principalmente dall'evento calamitoso risalente al 1994 (tromba d'aria e fulmine). Altre cause sono da ricercare nell'azione disgregante degli agenti atmosferici (vento, acqua);
- **FRATTURAZIONE:** la fratturazione è innescata dall'evento calamitoso sopraccitato e dall'azione disgregante degli agenti atmosferici (acqua e vento). Altra causa è individuabile nelle tensioni interne derivate dal ciclo gelo-disgelo.

acque utilizzate dovranno essere raccolte ed allontanate mediante adatto sistema di raccolta. Successivamente si procederà alla riadesione delle parti applicando a spatola della resina epossidica bicomponente tissotropica, l'applicazione del prodotto dovrà garantire il completo riempimento delle fessure. Dopo tale operazione si provvederà alla regolarizzazione dei manufatti con rasante a grana fine monocomponente, inerti selezionati con granulometria massima 0,5 mm ad elevato potere di aggrappo e bassa permeabilità all'anidride carbonica, al vapore ed all'acqua. Finale tinteggiatura con vernice di colore avorio a base di polimeri stirolo acrilici in dispersione acquosa con caratteristiche impermeabilizzanti e ad elevato potere di anticarbonatazione. L'applicazione avverrà a pennello a due mani: la prima diluita con 60-65 % in volume di acqua e la seconda con il 50-55 % in volume d'acqua.

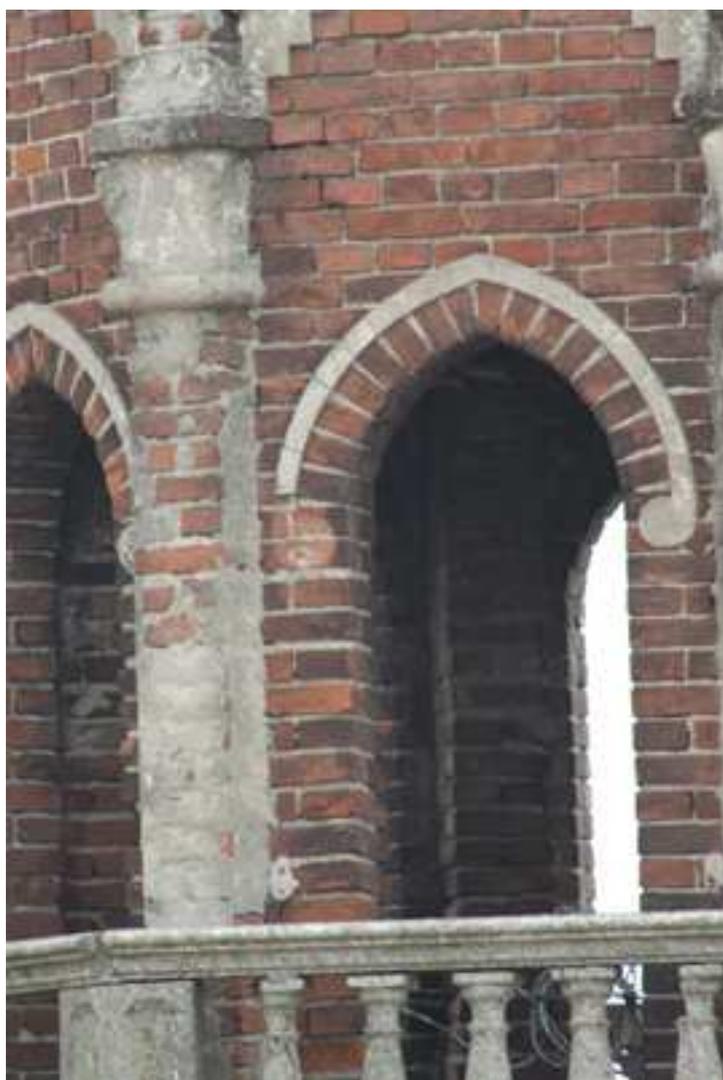
K

Patologia di degrado: DISTACCO  
POLVERIZZAZIONE  
SCONNESSIONE DIFFERENZIALE DELLA MURATURA IN  
MATTONI

Il distacco si manifesta in modo puntuale nelle porzioni in avanzato stato di degrado.

- **DISTACCO**: il fenomeno si manifesta mediante bollatura ed evidente mancanza dell'intonaco a base cementizia sugli elementi architettonici-costruttivi.
- **POLVERIZZAZIONE**: i lacerti di intonaco ancora esistenti, risultano inconsistenti in quanto si sgretolano al tatto e versano in un avanzato stato di degrado prossimo al distacco.
- **SCONNESSIONE DIFFERENZIALE DELLA MURATURA IN LATERIZIO**: disgiunzione dei mattoni con sconnessione della tessitura in laterizio innescata a seguito del distacco dell'intonaco soprastante. La conseguenza più grave di tale fenomeno è la disgregazione dei giunti di malta cementizia.

- Scrostamento dei lacerti di intonaco in quanto troppo ammalorato per essere conservato, prestando massima attenzione al supporto in laterizio sottostante;

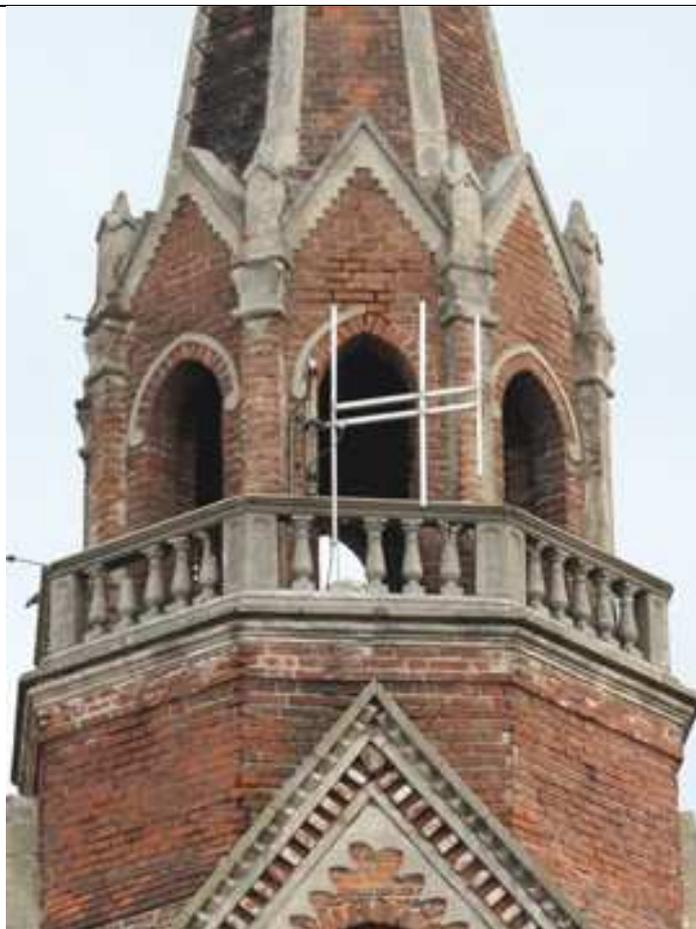
**L**

**Patologia di degrado:** SCONNESSIONE DIFFERENZIALE DELLA MURATURA IN MATTONI

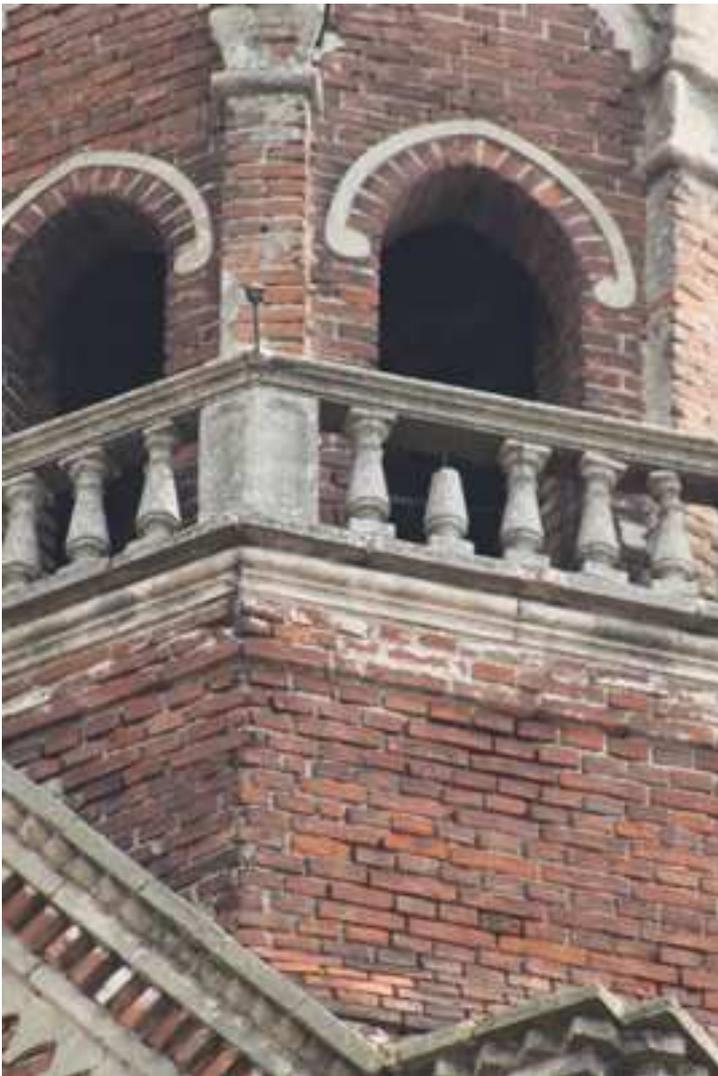
Patologia di degrado: **MANCANZA**

**FRATTURAZIONE**

**OSSIDAZIONE DEI FERRI D'ARMATURA.**

- **MANCANZA**: caduta e perdita di parti rilevanti di parti dell'elemento (prevalentemente balaustri), su tutti i lati dell'ottagono;
- **FRATTURAZIONE**: fessurazioni con conseguente perdita di materiale sotto forma di polverizzazione e sgretolamento del conglomerato cementizio;
- **OSSIDAZIONE DEI FERRI**: ossidazione dei ferri di armatura a seguito del distacco di parti consistenti che hanno esposto il ferro agli agenti atmosferici.

- **MANCANZA**: la perdita di materiale cementizio è causata principalmente dall'evento calamitoso risalente al 1994 (tromba d'aria e fulmine). Altro agente patogeno e riscontrabile nelle tensioni interne dovute al ciclo gelo-disgelo e all'azione disgregante delle sostanze disciolte in atmosfera.
- **FRATTURAZIONE**: come sopra.
- **OSSIDAZIONE DEI FERRI**: la causa principale di tale fenomeno è riscontrabile nell'esposizione diretta agli agenti atmosferici, avvenuta a seguito della rottura di porzioni di elemento.

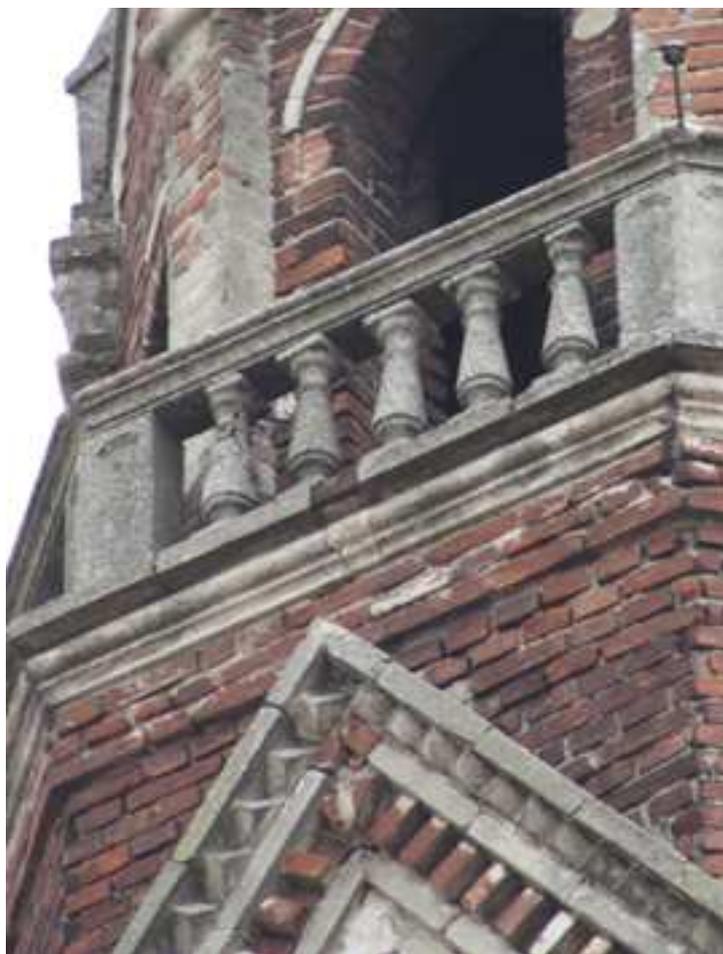
N

Patologia di degrado: FRATTURAZIONE  
DEPOSITO AD ANDAMENTO VERTICALE

- **FRATTURAZIONE:** fessurazioni con conseguente perdita di materiale sotto forma di polverizzazione e sgretolamento del conglomerato cementizio;
- **DEPOSITI AD ANDAMENTO VERTICALE:** tale fenomeno si manifesta in corrispondenza dei punti di scolo delle acque meteoriche provenienti dalla cella ottagonale, che veicolano impurità (terriccio, guano, polveri, ecc) depositatesi sui solaio in cemento della cella ottagonale.

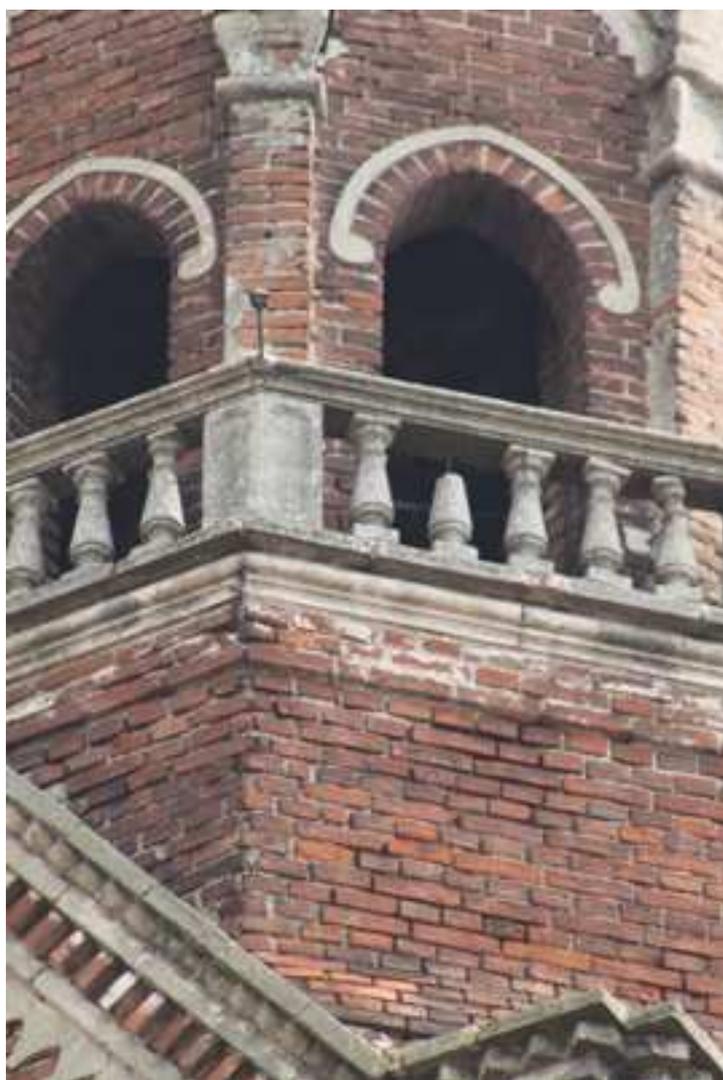
**O**

Patologia di degrado: **DISTACCO  
POLVERIZZAZIONE  
SCONNESSIONE DIFFERENZIALE DELLA MURATURA IN  
MATTONI**

Il distacco si manifesta in modo pressoché generalizzato in quanto tale elemento versa in stato di avanzato degrado.

La polverizzazione si presenta in modo puntuale dove esistono ancora lacerti in avanzato degrado.

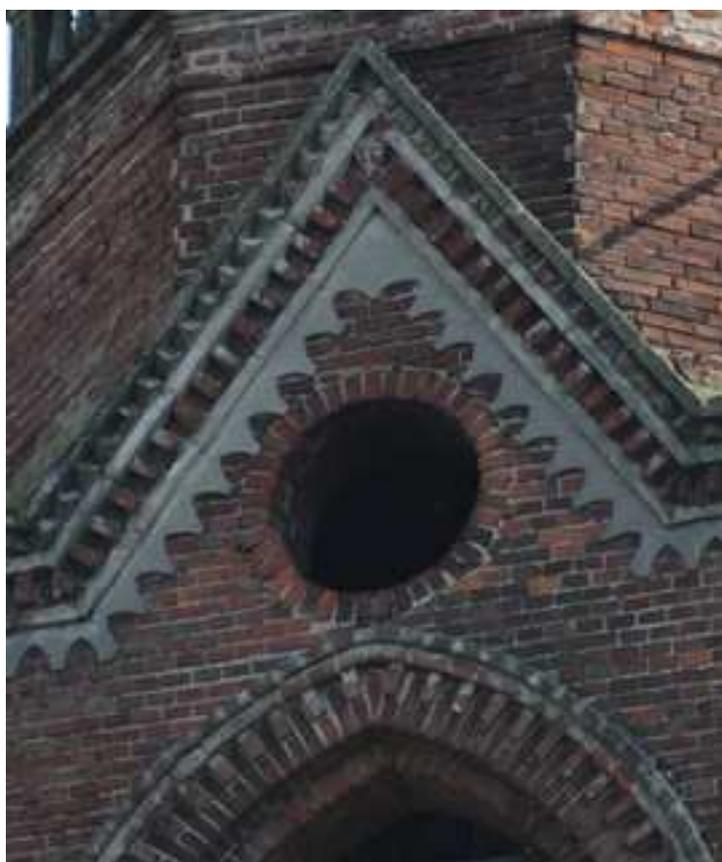
**Q**

Patologia di degrado: **FRATTURAZIONE**  
**INFESTAZIONE DI MICROORGANISMI VEGETALI.**

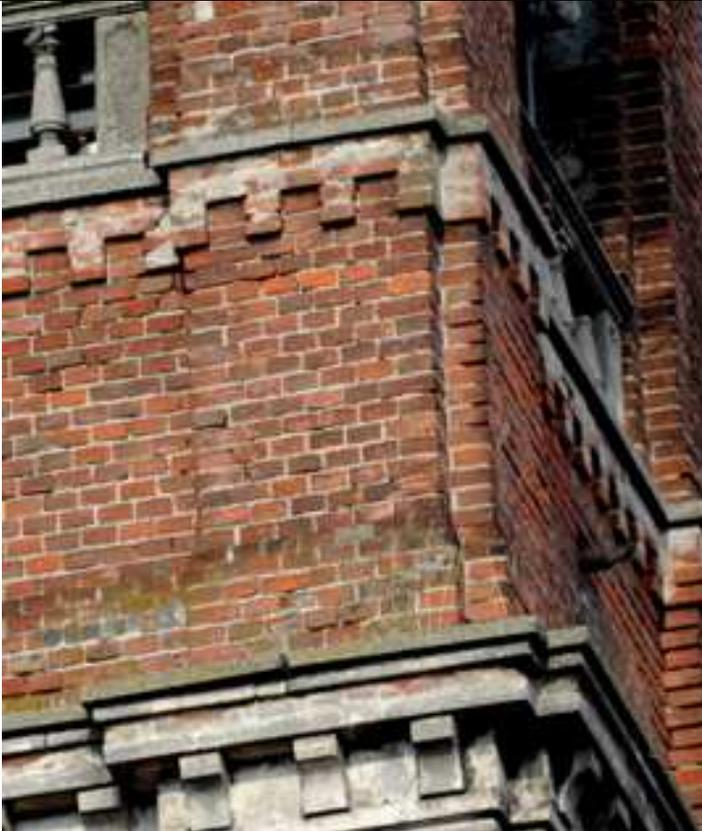
**X**

Patologia di degrado: DISTACCO  
POLVERIZZAZIONE

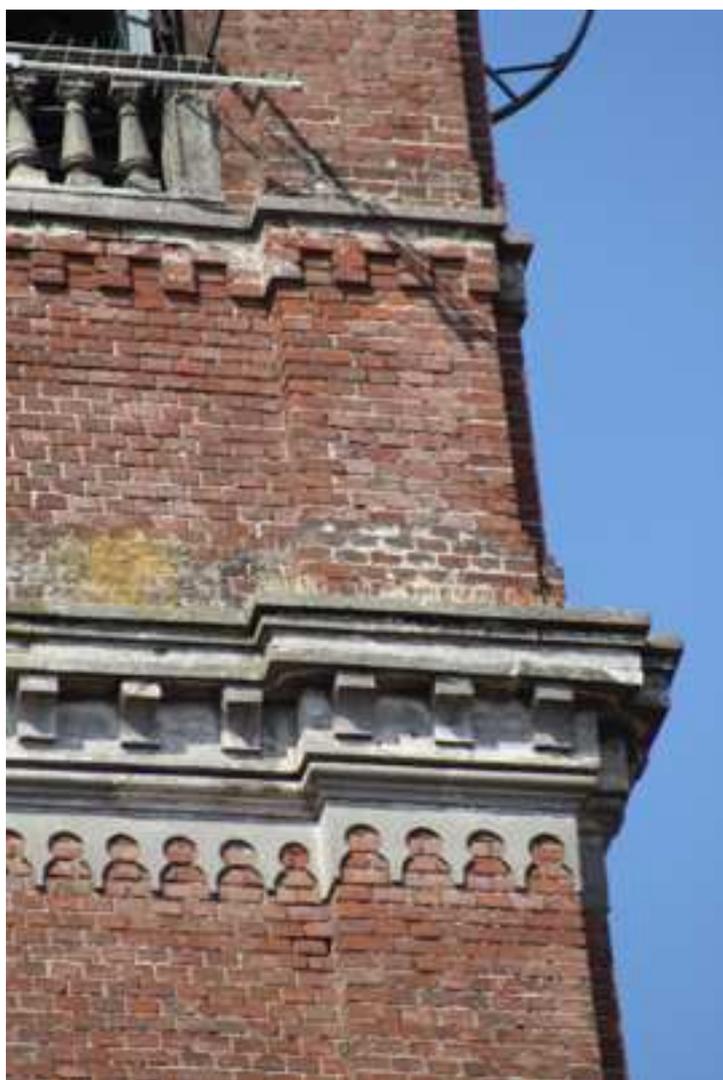
**A1**

Patologia di degrado: **DEPOSITO SUPERFICIALE**  
**FRATTURAZIONE**  
**INFESTAZIONE DI MACROORGANISMI VEGETALI**  
**INFESTAZIONE DI MICROORGANISMI VEGETALI**

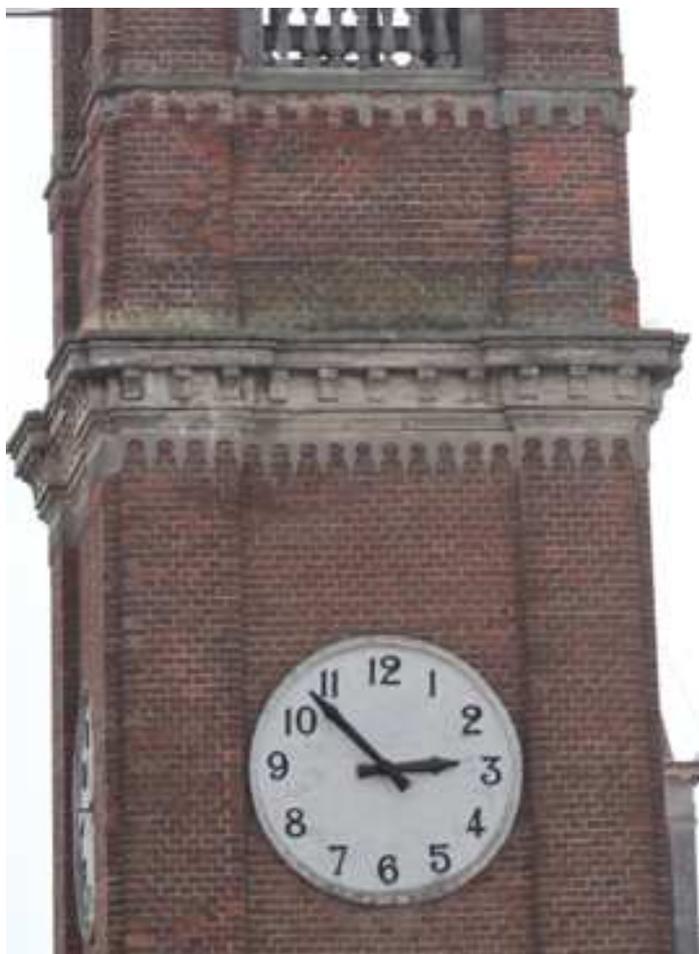
**C1**

Patologia di degrado: DEPOSITO SUPERFICIALE  
FESSURAZIONE

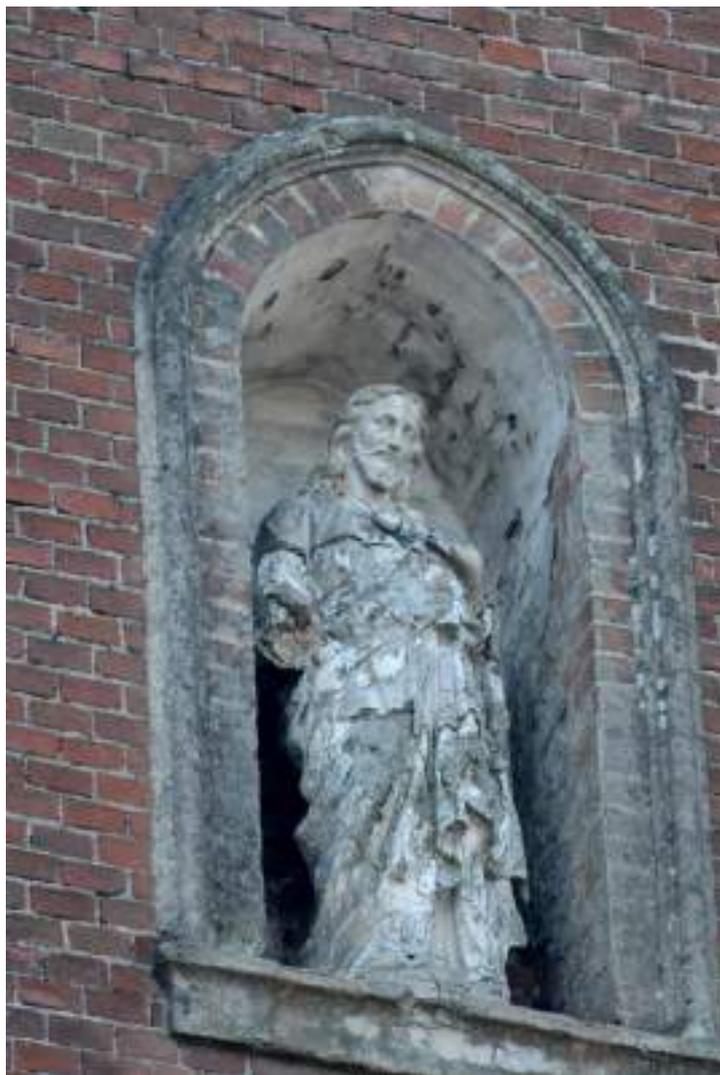
**G1**

Patologia di degrado: DEPOSITO SUPERFICIALE  
FRATTURAZIONE  
INCROSTAZIONE  
POLVERIZZAZIONE

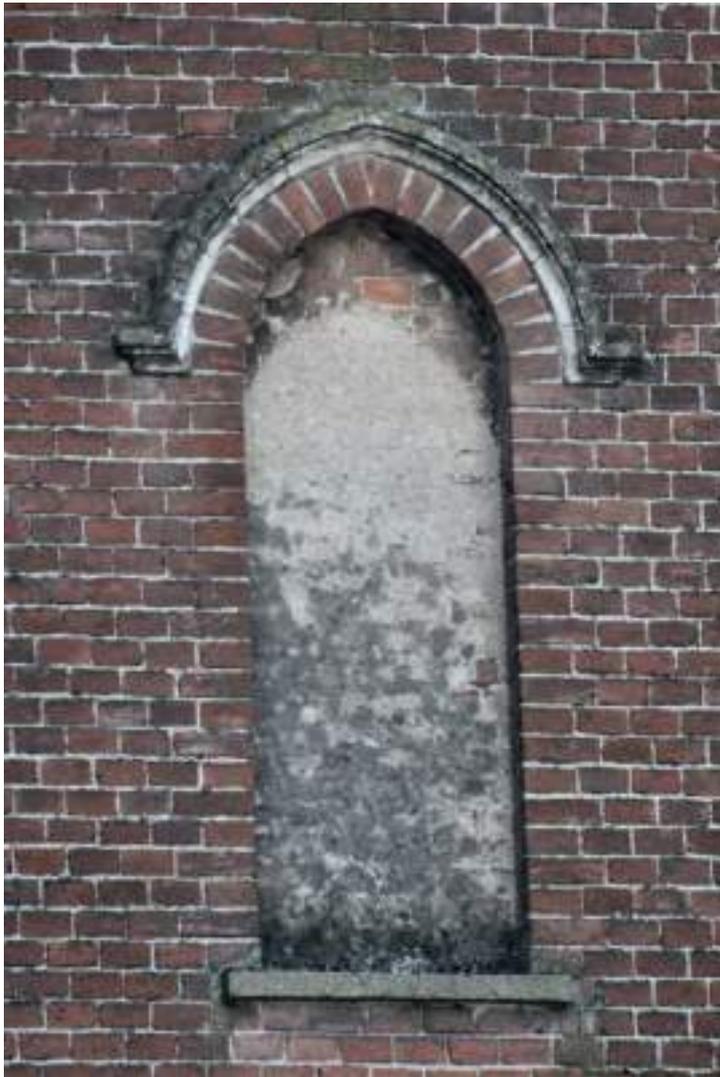
**J1**

Patologia di degrado: **DEPOSITO SUPERFICIALE**  
**FRATTURAZIONE**  
**INCROSTAZIONE**  
**POLVERIZZAZIONE**

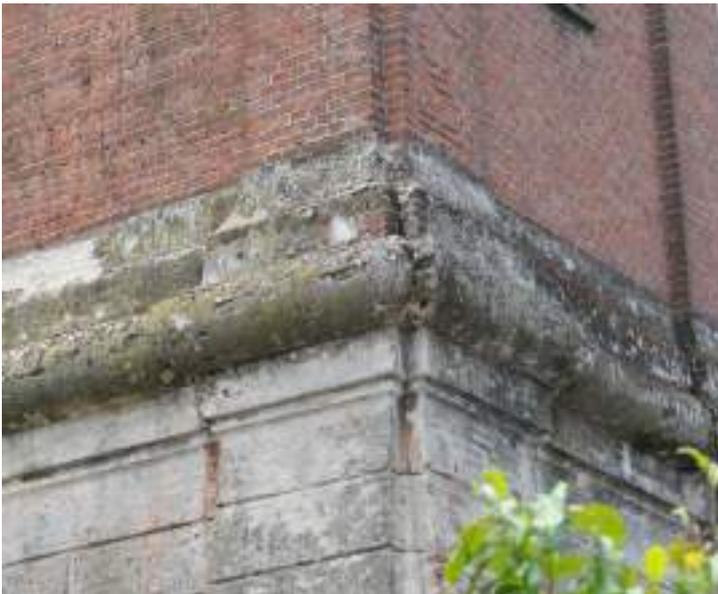
ANALISI DELLE FORME DI ALTERAZIONE E MANIFESTAZIONI DI DEGRADO	
<p><b>Elemento:</b> PIEDISTALLO FUSTO IN MATTONI INTONACATI</p> <p><b>Patologia di degrado:</b> DEPOSITO SUPERFICIALE  DISTACCO  FRATTURAZIONE  INCROSTAZIONE  POLVERIZZAZIONE  MICRORGANISMI VEGETALI  MACRORGANISMI VEGETALI</p>	<p><b>SCHEMA</b></p> <p><b>M1</b></p>
